**Hotelprojekt Alte Königseeer Straße 35  
D-83471 Schönau a. Königssee Fl. Nr. 609/2**

**Baugrundstudie für Bebauungsplan  
Bodenverhältnisse und Bodenkennwerte,  
vorläufige Gründungsempfehlung**

Marktschellenberg, 2.12.2025

Dr. Stefan Kellerbauer  
Geologie und Geotechnik  
Alte Berchtesgadener Straße 60  
D - 83487 Marktschellenberg

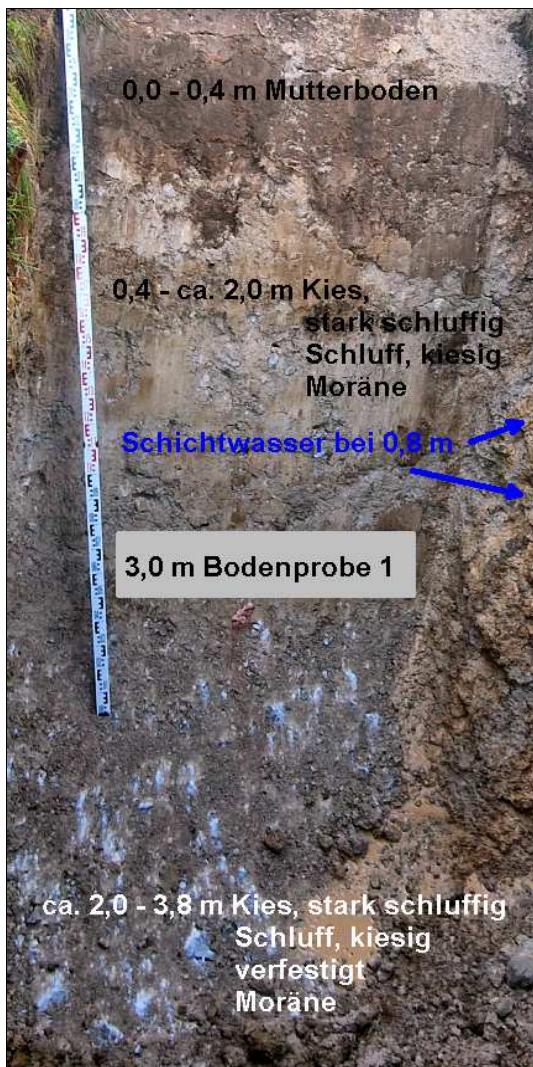
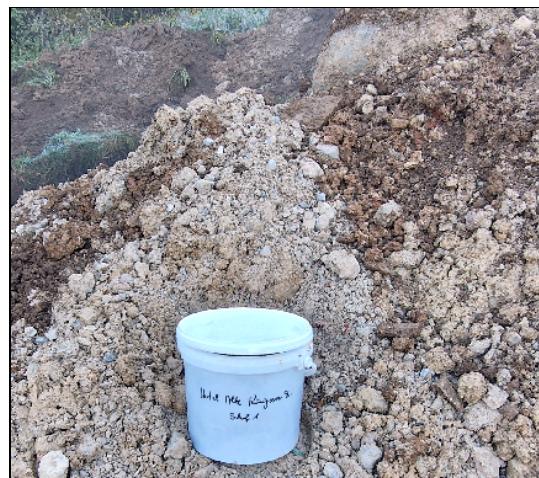
Abbildung 5: Foto Bodenaufschluss  
Schurf Nr. 1 mit Benennung der  
angetroffenen Bodenschichten  
und Bodenprobe 1

Im Schurf 1 ist in der Hanglage eine Schicht von 0,4 m Mutterboden vorhanden.

Von 0,4 bis ca. 2,0 m steht stark schluffiger Kies bzw. kiesiger Schluff mit wenigen Steinen an. Die Gerölle sind kantengerundet und bestehen ausschließlich aus kalkigem Lokalmaterial. Die Lockergesteinsablagerung ist als gemischtkörnige Moräne anzusprechen.

Von ca. 2,0 bis 3,8 m steht verfestigter, schluffiger Kies bzw. kiesiger Schluff (Nagelfluh) an. Die Verfestigung nimmt allmählich zu. Es handelt sich augenscheinlich um dasselbe Kiesmaterial wie oben.

Aus 3,0 m Tiefe wurde Bodenprobe 1 entnommen.

Bei 0,8 m ist ein ziemlich starker Schichtwasserzutritt vorhanden. Ein Grundwasserstand oder Wasserzutritte waren nicht erkennbar.

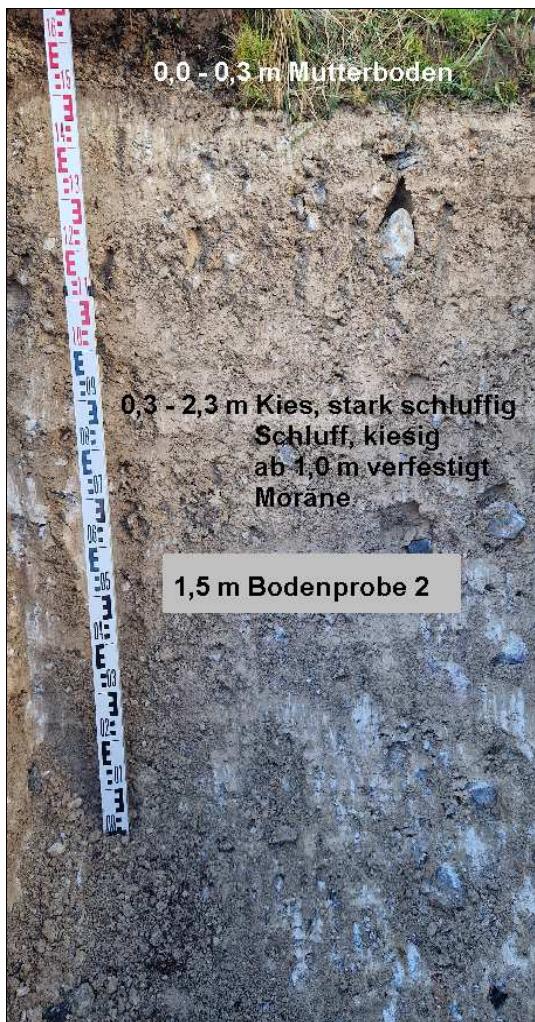
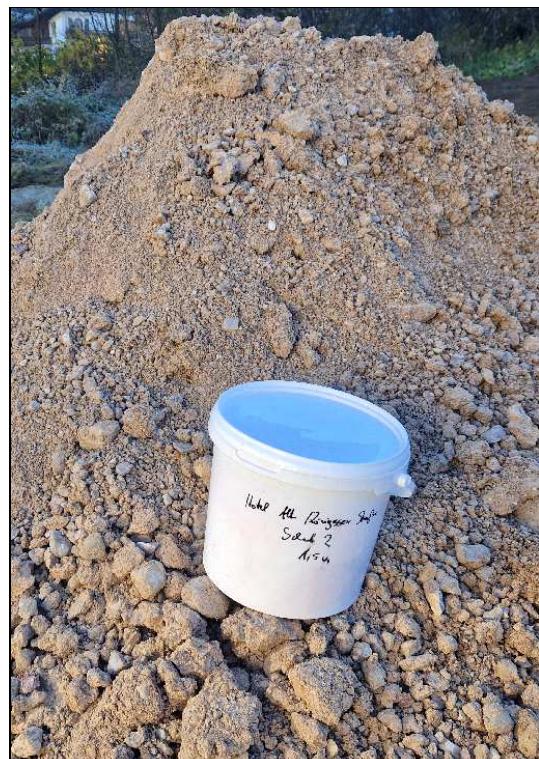
Abbildung 6: Foto Bodenaufschluss Schurf Nr. 2 mit Benennung der angetroffenen Bodenschichten und Bodenprobe 2

Im Schurf 2 ist eine Schicht von 0,3 m Mutterboden vorhanden.

Von 0,3 bis 2,3 m steht stark schluffiger Kies bzw. kiesiger Schluff mit wenigen Steinen an. Die Gerölle sind kantengerundet und bestehen ausschließlich aus kalkigem Lokalmaterial. Die Lockergesteinsablagerung ist als gemischtkörnige Moräne anzusprechen

Die Verfestigung beginnt ab ca. 1,0 m. Hier steht dann bis 2,3 m verfestigter, schluffiger Kies bzw. kiesiger Schluff (Nagelfluh) an. Es handelt sich augenscheinlich um dasselbe Kiesmaterial wie oben. Die Lockergesteinsablagerung ist als gemischtkörnige Moräne anzusprechen. Der Schurf wurde nicht weiter vertieft, weil seitlich ein unbekanntes Stromkabel angetroffen wurde.

Aus 1,5 m Tiefe wurde Bodenprobe 2 entnommen.

Ein Grundwasserstand oder Wasserzutritte waren nicht erkennbar.

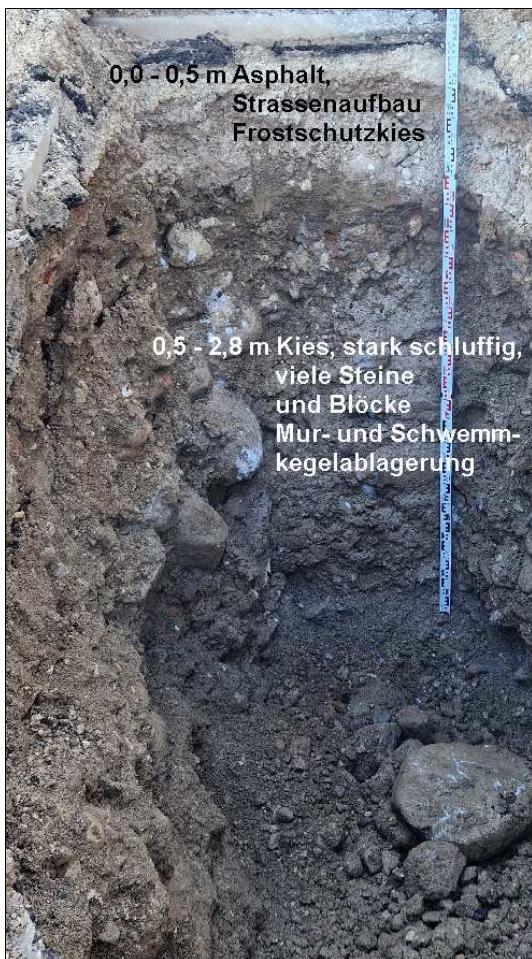
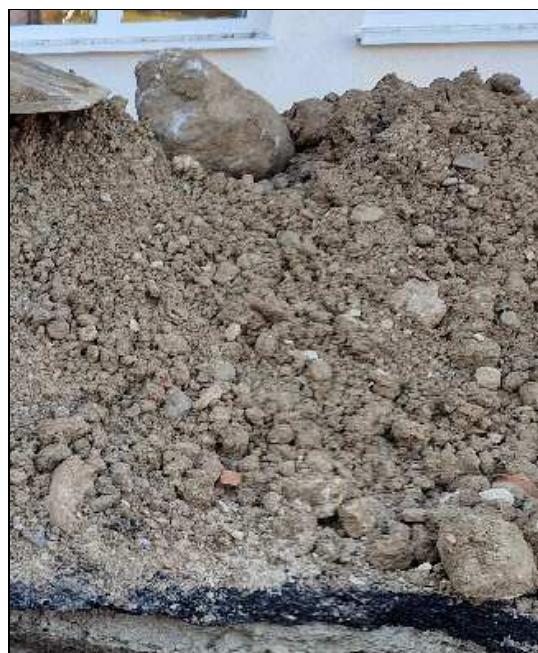
Abbildung 7: Foto Bodenaufschluss  
Schurf Nr. 3 mit Benennung der  
angetroffenen Bodenschichten

Im Schurf 3 ist bis 0,5 m der Straßenaufbau – Asphalt und Frostschutzkies - aufgeschlossen.

Darunter folgt von 0,5 bis 2,8 m Tiefe stark schluffiger Kies mit vielen Steinen und Blöcken.

Der Kies enthält zahlreiche Steine und Blöcke. Die Ablagerung ist sehr unsortiert und locker gelagert. Die Gerölle sind nur kantengerundet und stammen ausschließlich aus dem lokalen geologischen Umfeld. Es handelt sich augenscheinlich um Murablagerungen.

Die Lockergesteinsablagerung ist als gemischtkörniger, locker gelagerter, bindiger und stark bindiger Kies mit vielen Steinen und Blöcken anzusprechen.

Ein Grundwasserstand oder Wasserzutritte waren nicht erkennbar.

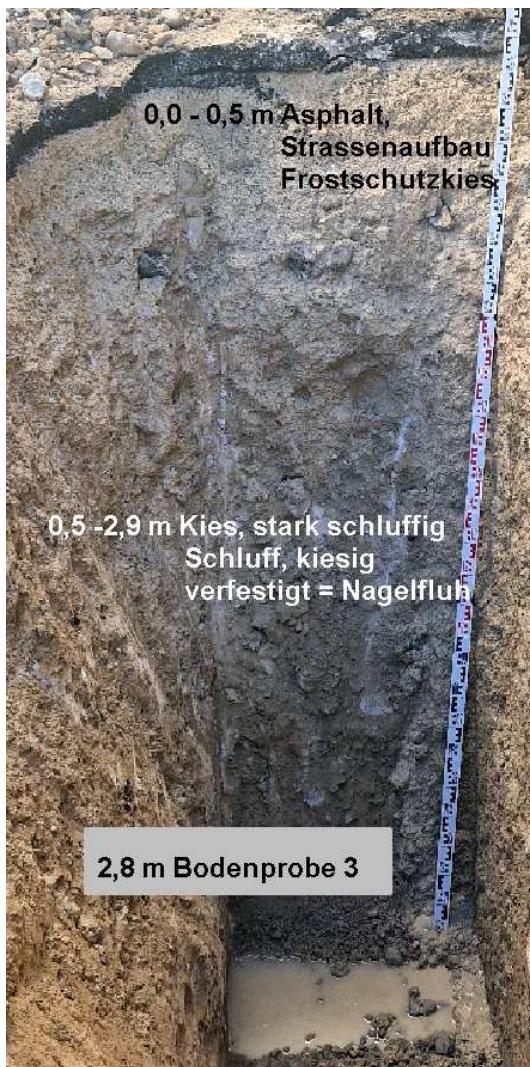
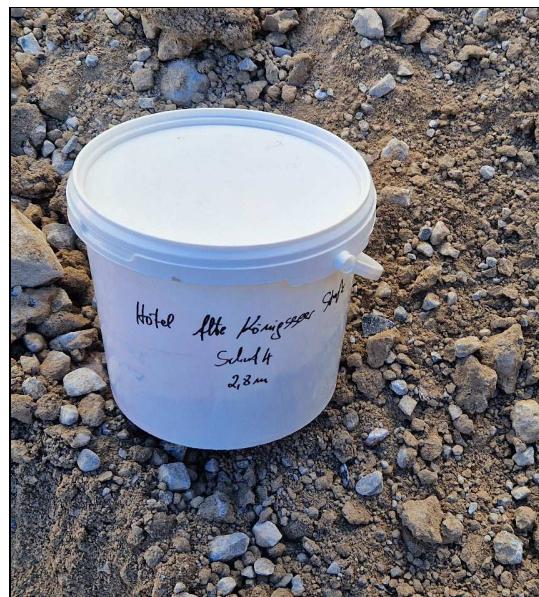
Abbildung 8: Foto Bodenaufschluss  
Schurf Nr. 4 mit Benennung der  
angetroffenen Bodenschichten  
und Bodenprobe 3

Im Schurf 4 ist bis 0,5 m der Straßenaufbau – Asphalt und Frostschutzkies – aufgeschlossen.

Von 0,5 bis 2,9 m steht verfestigter, stark schluffiger Kies bzw. kiesiger Schluff mit wenigen Steinen an. Die Lockergesteinsablagerung ist als verfestigte gemischtkörnige Moräne (= Nagelfluh) anzusprechen. Die Verfestigung beginnt direkt unter dem Fahrbahnaufbau. Der Boden musste mit einem Felsmeißel gelockert werden. Baggern war nicht möglich!

Aus 2,8 m Tiefe wurde Bodenprobe 3 entnommen.

Ein Grundwasserstand oder Wasserzutritte waren nicht erkennbar. Das im Schurf sichtbare Wasser ist aus einer Oberflächendrainage in den Schurf geflossen.

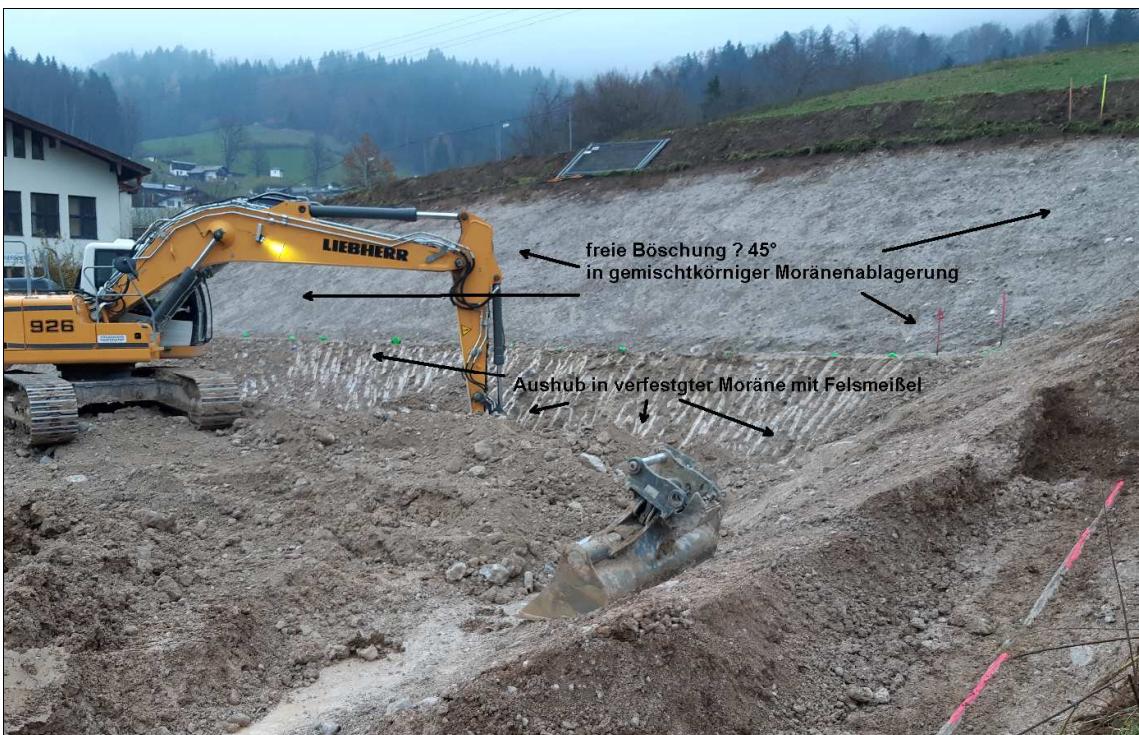
Abbildung 9: Böschung Feuerwehrhaus oben – freie Böschung ? 45°

Der obere Teil der Böschung – wohl der nicht oder nur gering verfestigte Bereich - wurde frei mit vermutlich 45° Neigung geböscht.

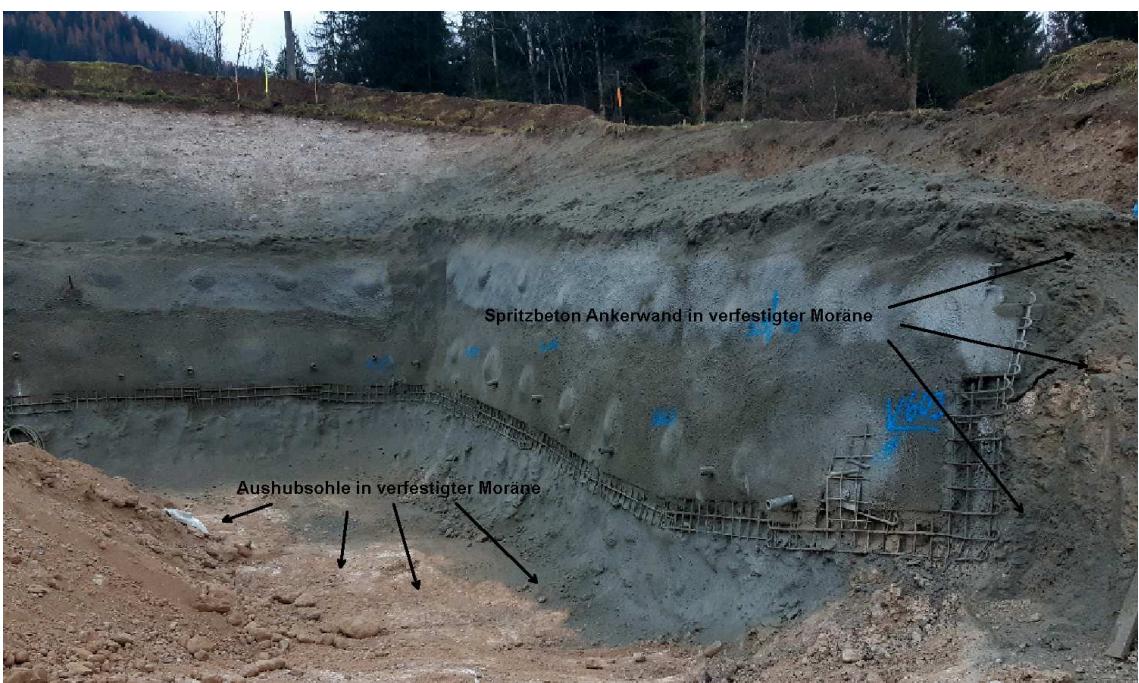
Abbildung 10: Böschung unten Feuerwehrhaus – Spritzbeton Nagelwand

Der untere Teil der Böschung wurde mit einer Spritzbeton Nagelwand gesichert und im verfestigten Kies (=Nagelfluh) und im untersten Teil in festem Haselgebirgston ausgehoben. Der Boden wurde mit einem Felsmeißel gelockert.

In der Spritzbeton Nagelwand waren nur unbedeutende Wasserzutritte vorhanden. Dies zeigt der Zustand der Drainageöffnungen.

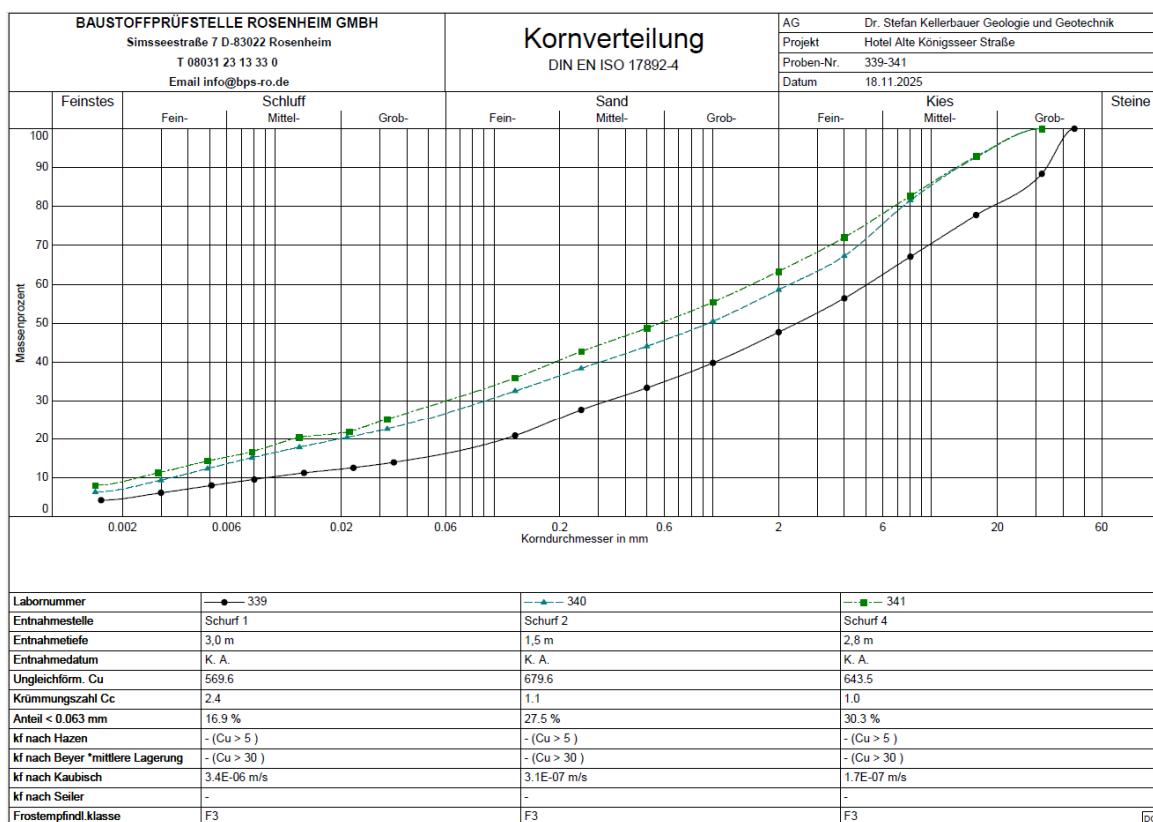
Abbildung 11: Kornsummendiagramme Bodenproben 1 bis 3 – stark schluffiger Kies

Der Feinanteil (< 0,063 mm) in den untersuchten Bodenproben aus dem Schurf 1, 2 und 4 betrug 16,9 % bis 30,3 %. Der Boden aus den Proben 1 bis 3 ist daher als - Bodengruppe GÜ – stark schluffiger Kies - anzusprechen.

Es handelt sich um einen gemischtkörnigen Boden.

Der Wassergehalt in den Proben beträgt – nach Korrektur des Überkorns – 3,8 bis 6,9 Gew. %.

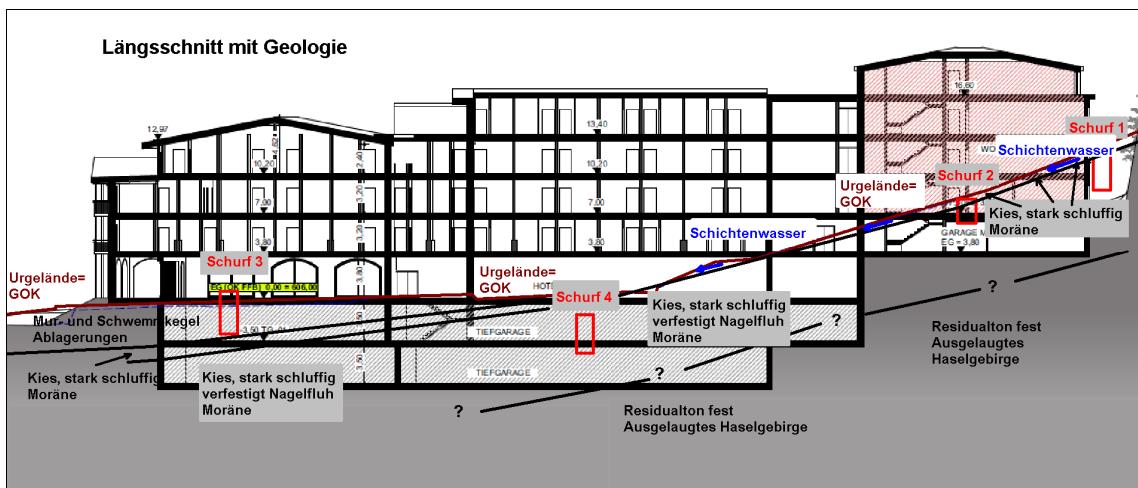
Abbildung 12: Schematischer Schnitt durch das geplante Gebäude mit aufgeschlossenen Bodenverhältnissen

Es sind in Hanglage je nach Einbindetiefe unterschiedlichen Gründungsverhältnisse – verfestigter Moränenkies = Nagelfluh auf der Hangseite und nicht oder wenig verfestigter Moränenkies oder Murablagerungen auf der Talseite mit sämtlichen möglichen Übergangsformen – zu erwarten. Unter den Moränenablagerungen wurde beim Feuerwehrhaus Residualton in fester Konsistenz angetroffen. Dieser kann aber erfahrungsgemäß auch aufgeweicht sein.

Es wird der Einbau eines dünnen, 2 lagigen Gründungspolsters mit 0,5 m Mächtigkeit auf der Nagelfluh und dem Moränenkies bei einer Plattengründung und bei gering belasteten Streifenfundamenten empfohlen.

Bei Einzelfundamenten sollte die Mächtigkeit unter dem Fundament auf 3 Lagen á 0,25 m erhöht werden.
